Impactos da erosão hídrica na cidade de Cametá (PA) e a definição do fator de erosividade da chuva

Impacts of water erosion in the city of Cametá (PA) and the definition of the rain erosivity factor

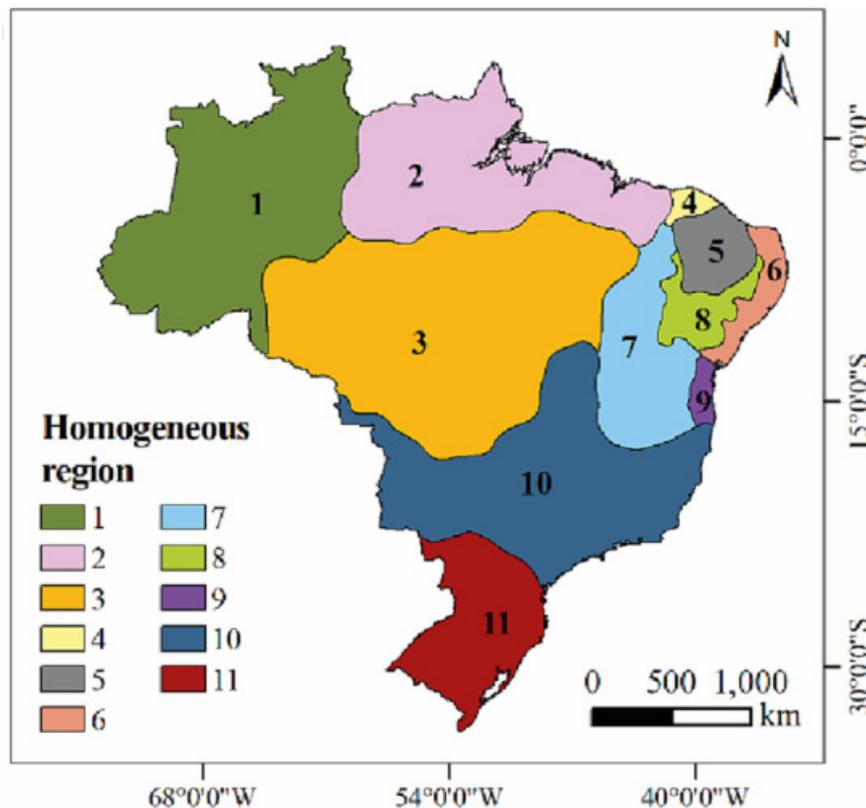
Figura 2 – Regiões Homogêneas de erosividade da chuva.

Originalmente o fator é indicado a partir do EI_{30} , que era determinado a partir do produto entre a energia cinética da chuva e a intensidade máxima ocorrida em 30 minutos, porém exigia grande quantidade de dados específicos, o que era um obstáculo (ROSA; SOUSA, 2018). A partir de então, outros trabalhos facilitaram o cálculo desta variável. A metodologia utilizada neste trabalho foi a proposta por Teixeira *et al.* (2023), que propôs que o Brasil fosse dividido em 11 regiões homogêneas em termos de erosividade (Figura 2), sendo que cada região possuiria uma equação específica de acordo com as suas condições regionais. Cametá está na região 2 da divisão do trabalho citado, que possui como método de cálculo de erosividade a Equação 1.

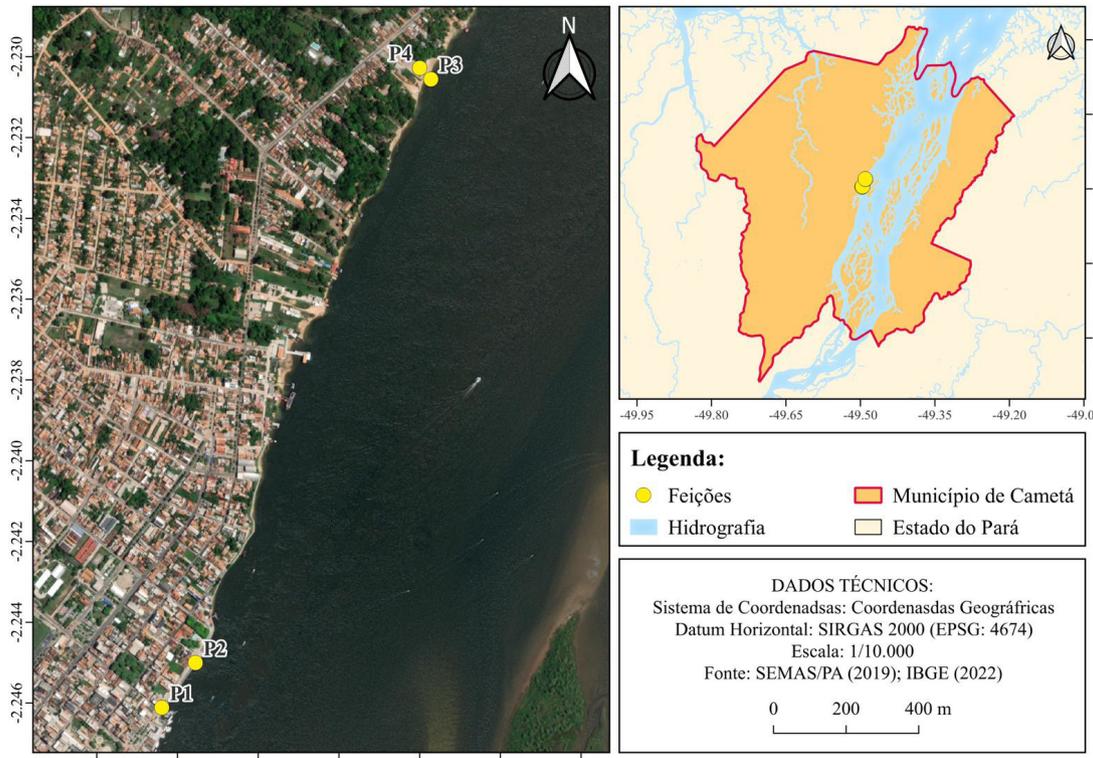
Figura 3 - Mapeamento das feições erosivas.

A Figura 3 aponta onde estão localizadas as feições registradas no levantamento para a pesquisa. Todas estão localizadas às margens do Rio Tocantins. A Feição 1 (P1) está situada no bairro São João Batista, próximo ao Porto das embarcações, onde também está localizado o Cais e de acordo com a CPRM - Companhia de Pesquisas de Recursos Minerais (2013), é um setor de risco muito alto para desmoronamento. A Feição 2 (P2) também está localizada no mesmo bairro e em especial já passou por episódios de desabamento onde já foram realizadas algumas intervenções. As feições 3 (P3) e 4 (P4) estão localizadas no bairro da Aldeia, mais especificamente no Porto da Balsa, onde também já sofreu medidas para tentar conter as erosões.

Conforme a CPRM, o P2 é uma área de alto risco de desmoronamento, está localizada no bairro São João Batista, na orla em frente a cidade (Figura 3). Na Figura 6, pode-se observar os pilares e os cais de pedra degradados pela ação da erosão hídrica, essas obras foram realizadas com intuito de reduzir o processo erosivo causado na orla de Cametá, no entanto elas não foram suficientes para conter esta ação natural.

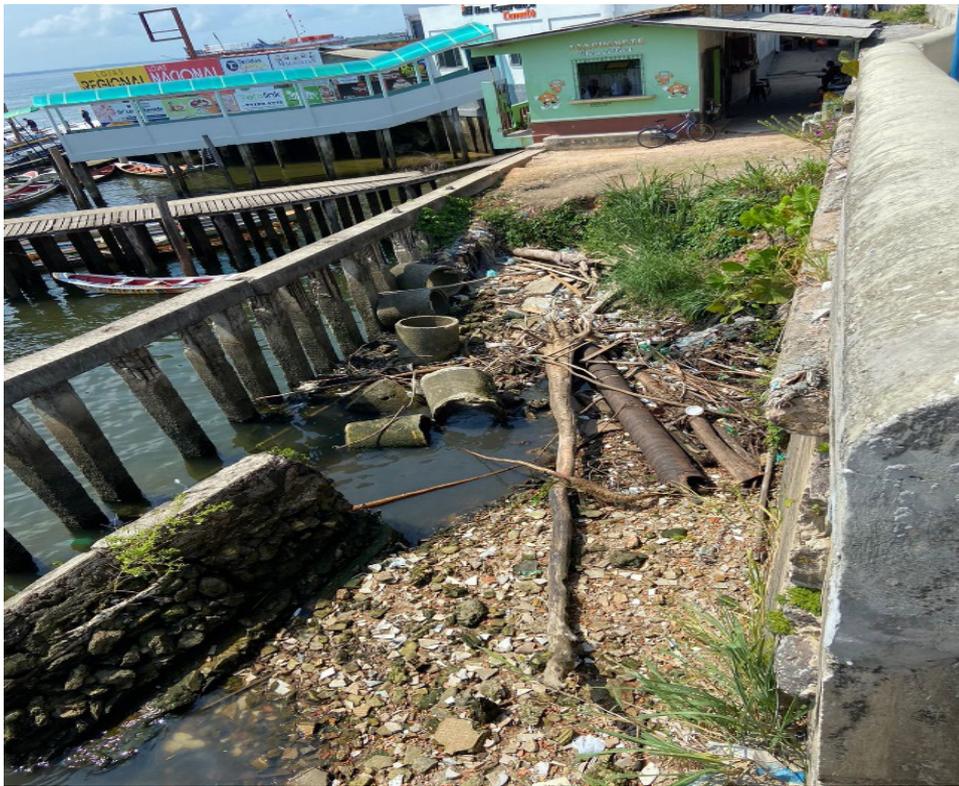
Figura 4 – Feições erosivas do P1 presentes no mês de novembro.

A Figura 4 representa o P1, onde nota-se que o muro já possui diversas rachaduras e que o solo aparenta estar em situação de risco. Vale ressaltar que nesse ponto funciona o porto de embarcações, ou seja, é um ponto onde pessoas frequentam diariamente. Essas áreas estão bastante impactadas pelo processo de uso e ocupação que ocorre nesses locais (PANTOJA, 2018). Ressalta-se ainda que os principais fatores responsáveis por essas rachaduras estão relacionados a erosão fluvial e pluvial, as diversas modificações que já foram realizadas, na sua maioria são sem um planejamento e estudo adequado da área.

É possível observar os pilares antigos e o antigo cais de pedra que foram construídos na intenção de conter o processo erosivo.

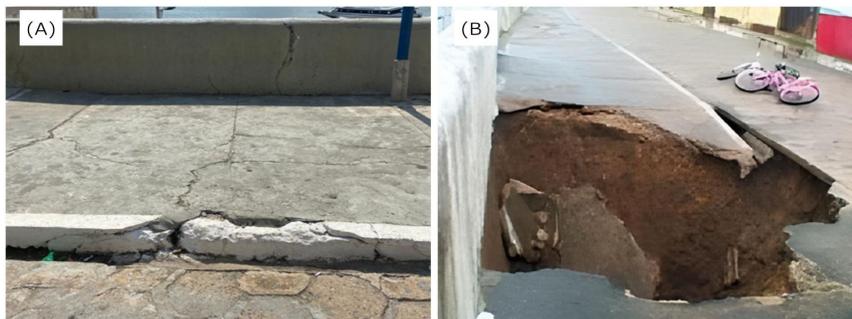
Figura 5 – A) Feição 2 atual; B) Cratera no mesmo ponto causada por chuvas intensas, provocando erosão em 2013.

A Figura 5A apresenta uma imagem do P2, possui algumas rupturas no calçamento onde ocorreu o processo erosivo há alguns anos, causado por chuvas intensas. Na Figura 5B observa-se o mesmo local quando sofreu com o processo erosivo registrado pelo relatório da CPRM em 2013.

Contudo, vale ressaltar que no ano de 2013, ano em que o município apresentou elevados índices de erosividade, foi o mesmo ano em que a orla sofreu com processos erosivos e teve parte do trapiche da orla destruído (Figura 5 e 7), causando perigo à população.

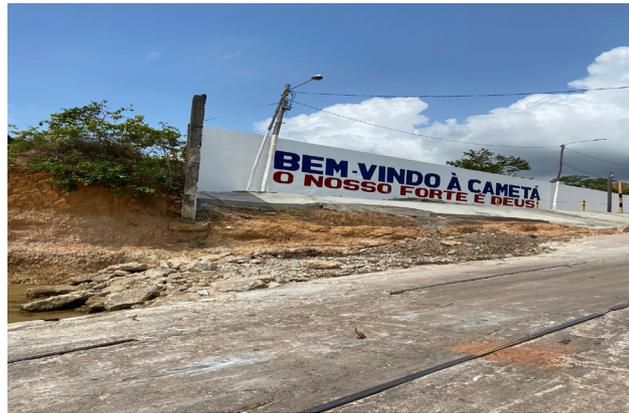
Figura 8 – Feição 3 situada no P3.

O P3 está representado na Figura 8, no bairro da Aldeia, onde se localiza o Porto da Balsa, é outro ponto que permite a entrada na cidade. Observa-se que o processo erosivo está presente neste ponto, por mais que tenha ocorrido uma intervenção há pouco tempo, nota-se que os agregados estão quebrando e sendo depositados no corpo hídrico, correndo risco de problemas ambientais tais como assoreamento, que é o acúmulo de sedimentos no corpo d'água, implicando também em impactos na paisagem, também conhecido como "terras caídas". Carvalho (2006) afirma que terras caídas é usualmente conhecida pelos ribeirinhos da região amazônica para caracterizar o processo de erosão fluvial lateral como escorregamento, deslizamento, desmoronamento e desabamento do solo.

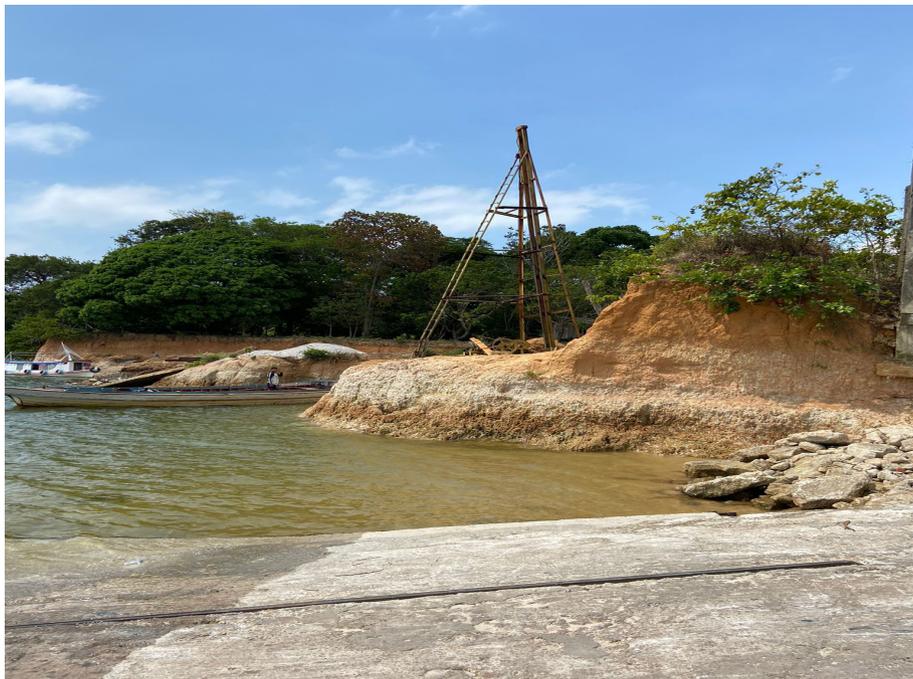
Figura 9 – Feição 4 situada no P4, talude comprometido.

No P4 representado pela Figura 9, observa-se que o talude já está com grande parte do solo comprometida, e isso é presente em toda a áreas nas margens do Rio Tocantins. Nota-se, que as partículas do solo sofreram impacto da ação erosiva ocasionando a remoção e transporte do solo degradado para o corpo hídrico, isso pode ser acelerado pela ação antrópica em decorrência de desmatamentos, em específico das matas ciliares, o que pode comprometer os sistemas florestais estabelecidos naturalmente em faixas às margens dos rios e riachos, no entorno de lagos, represas e nascentes, exercendo função de instrumento redutor do assoreamento e da degradação do meio ambiente e como meio natural de processamento e transformação da diversidade ambiental (CASTRO *et al.*, 2013).

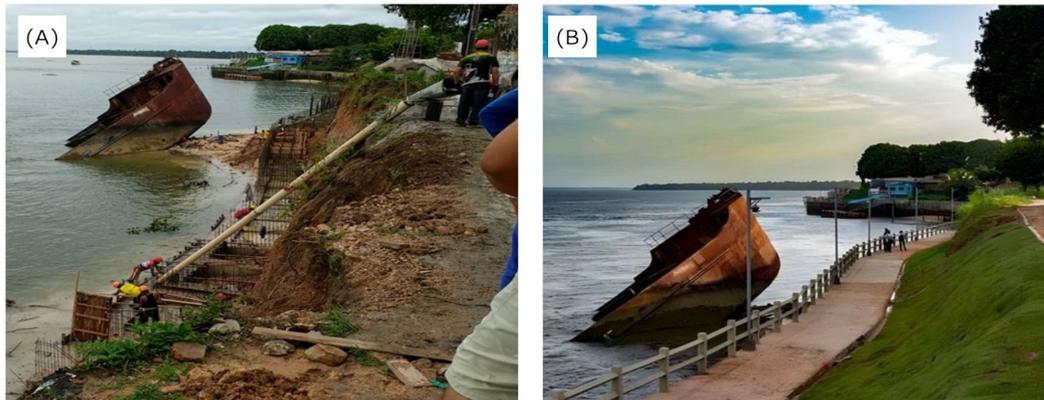
Figura 10 – A) Antes do muro de Arrimo; B) Depois do Muro de Arrimo no Cais para conter as erosões.

Na Figura 10A é possível confirmar a suscetibilidade que o município tem para ocorrência de processos erosivos. Com objetivo de controlar as erosões as margens do rio Tocantins, algumas medidas de contenção foram tomadas ao longo dos anos e em 2018 deu-se início as obras de reconstrução do Cais, com muros de arrimo de concreto na orla da cidade (Figura 10B).

Segundo Quevedo (2010), também já ocorreu o afundamento de cinco navios próximo à margem, na tentativa de redirecionar o canal a partir desta barreira para um nível mais distante das áreas ocupadas. Contudo, mesmo com as diversas medidas para amenizar essas ações, elas continuam acontecendo e ameaçando destruir partes dos patrimônios históricos da cidade. O muro de arrimo está vigente há quatro anos, e até então não apresentou nenhuma falha ou ruptura aparente.

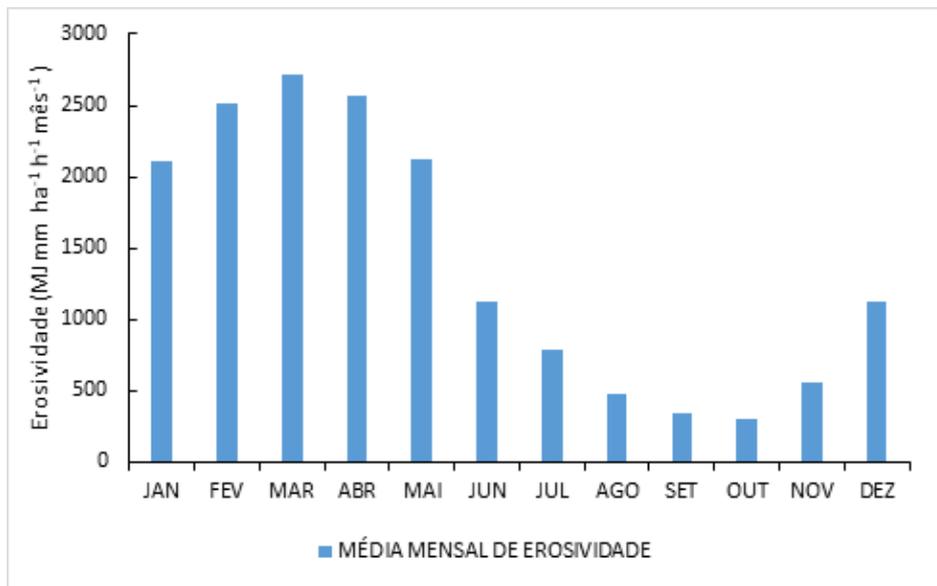
Figura 11 – Erosividade mensal da série histórica de 1980-2022 no município de Cametá.

Analisando a média mensal da erosividade para toda série histórica, observa-se que de janeiro a maio foram os meses que apresentaram maiores índice de erosividade, variando de 2.105,79 a 2.719,20 MJ mm ha⁻¹ h⁻¹ mês⁻¹ (Figura 11). O mês de março registrou o maior valor, alcançando 2.719,20 MJ mm ha⁻¹ h⁻¹ mês⁻¹, e o mês de outubro obteve o menor valor, de 307,55 MJ mm ha⁻¹ h⁻¹ mês⁻¹.

É importante destacar que em todo período chuvoso a erosividade esteve acima de 2.105,79 MJ mm ha⁻¹ h⁻¹ mês⁻¹, reforçando a influência da intensidade da precipitação em caracterizar o potencial erosivo (ROSA *et al.*, 2016). Nota-se que nos meses de janeiro a maio, conhecidos como o período de inverno amazônico, período de maior precipitação na região, registram maiores valores de erosividade das chuvas, especialmente março e abril, enquanto que os meses de julho a novembro, que apresentam período de estiagem, registram os menores valores de erosividade das chuvas.

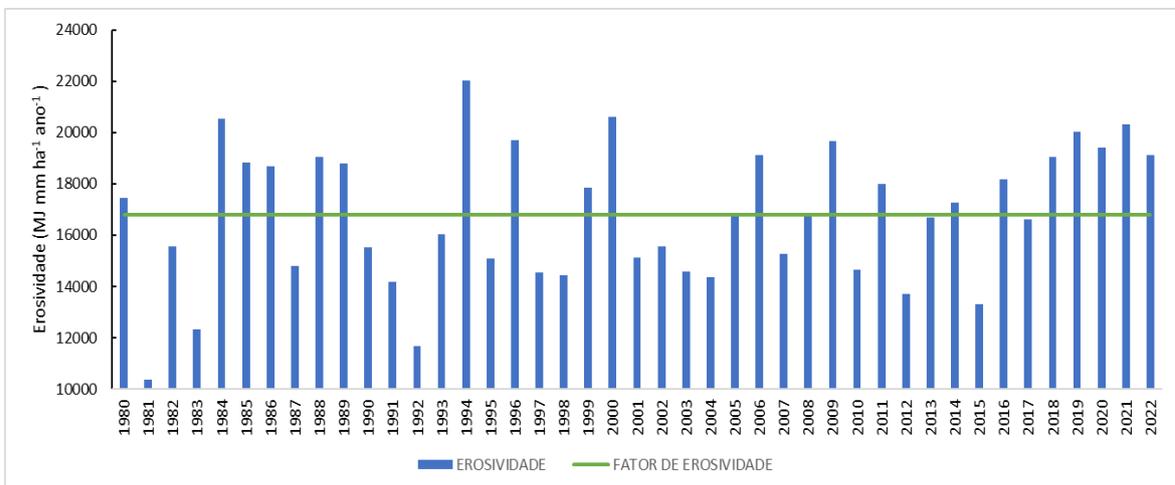
Figura 12 – Série histórica anual de erosividade 1980-2022.

O fator de erosividade da chuva (R) determinado para Cametá, com base nos dados de precipitação observados na série histórica de 1980 a 2022, foi de 16.781,97 MJ mm ha⁻¹ h⁻¹ mês⁻¹ (Figura 12), considerado alto quando comparado a outros estados. É possível identificar na série histórica que o índice máximo anual ocorreu no ano de 1994, com valor de 22.020,37 MJ mm ha⁻¹ h⁻¹ mês⁻¹, e o menor valor registrado foi de 10.367,15 MJ mm ha⁻¹ h⁻¹ mês⁻¹ no ano de 1981.

No ano de 1994, período que Cametá obteve o maior índice de erosividade, Costa e Blanco (2018) também observaram um aumento no mesmo ano para Belém, e justificaram essa ocorrência devido ao acontecimento do fenômeno atmosférico dipolo negativo. Quando comparado a Região do Sul do Brasil, os índices erosivos mais uma vez foram superiores, em Florianópolis por Trindade *et al.* (2016) com média anual de 7.522 MJ mm ha⁻¹ h⁻¹ ano⁻¹.
